## Gutachten

Gutachten – Nr.	221 0179
Datum der Auftragserteilung	09.11.2020
Datum der Ortsbesichtigung	20.11.2020
Datum der Gutachtenerstellung	23.11.2020
Gutachter	Rüdiger Masson (Dipl.-Biologe, FLL-zert. Baumkontrolleur)
Firma	SVB Leitsch GmbH Bahnhofstraße 2 64569 Nauheim
E-Mail/Telefon	r.masson@svb-leitsch.de/0171-7255722
Projektbezeichnung	<b>BV Bleichstraße/Bahnhofstraße, Kronberg im Taunus</b> Prüfung der Einbindung eines ausgewählten Baumes in geplante Baumaßnahmen
Auftraggeber	Magistrat der Stadt Kronberg im Taunus Katharinenstraße 7 61476 Kronberg im Taunus

Gegenstand dieses Gutachtens ist die Bewertung einer zuvor durch den Auftraggeber ausgewählten Kastanie auf dem Grundstück in der Bahnhofstraße 3a in Kronberg im Taunus.

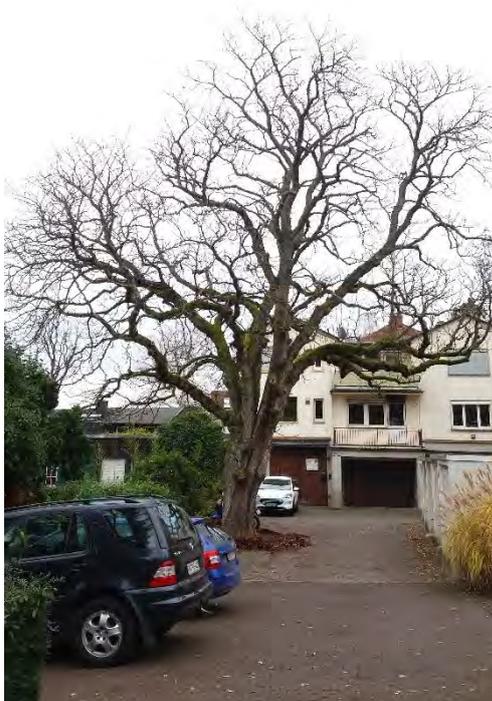
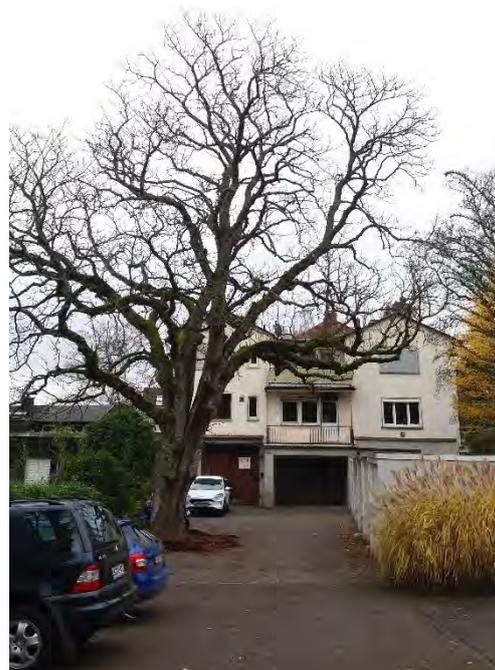
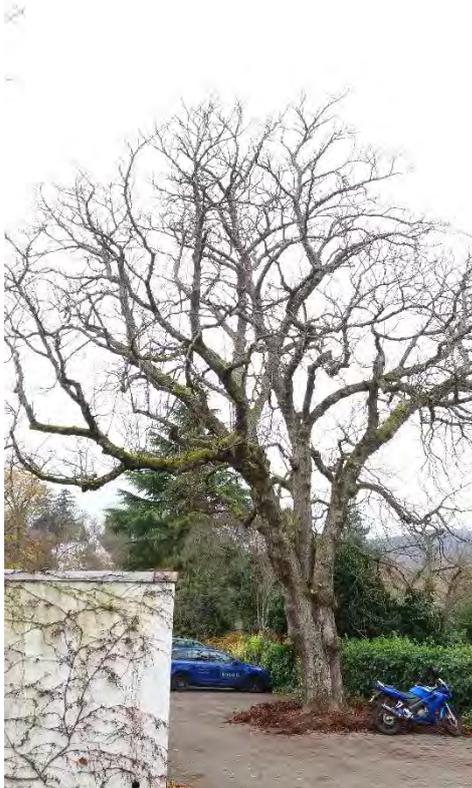
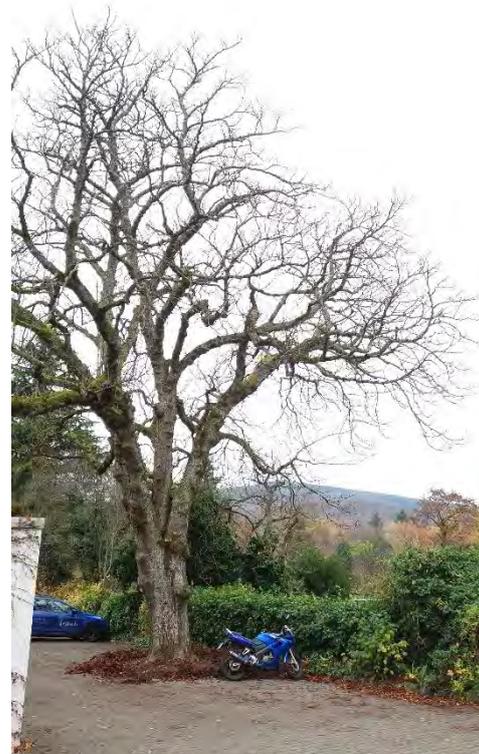
Die in diesem Gutachten aufgenommene Kastanie befindet sich in der Alterungsphase und zeigt eine leicht reduzierte Vitalität (Stagnationsphase). In der Krone befinden sich mehrere Astungswunden sowie ein stärkerer Reibast mit Rindenschäden an der Berührungsstelle. In einer älteren Astungswunde im Bereich der südlichen Krone ist eine kleinere Höhlung sichtbar. Ob es sich um eine besiedelte Höhlung handelt, konnte während der Ortsbesichtigung vom Boden aus nicht abschließend beurteilt werden. In der Krone befindet sich außerdem ein älterer Nistplatz. Am Stamm sind Stammaustriebe, Astungswunden mit lokalen Faulstellen sowie eine Zwieselbildung sichtbar. Die Kastanie steht in einer nach Osten, Süden und Westen durch Randsteine eingefassten Baumscheibe. Nördlich wird der Wurzelbereich auf Höhe der Grundstücksgrenze zum nördlich angrenzenden Nachbargrundstück zunächst durch eine Böschung und schließlich durch eine im Vergleich zum Geländeprofil der Baumscheibe tieferliegenden Stützmauer begrenzt. Innerhalb der Baumscheibe sind Rindenschäden an oberflächennah wachsenden Wurzeln sichtbar. Im Bereich des an die Baumscheibe angrenzenden Pflasterbelags sind an mehreren Stellen Bodenaufwölbungen sichtbar (Abb. 2 bis 20).

**Abb. 2: Baum 1, Ansicht von Westen.**

**Abb. 3: Baum 1, Ansicht von Westen.**

Abb. 4: Baum 1, Ansicht von Osten.

Abb. 5: Baum 1, Ansicht von Osten.

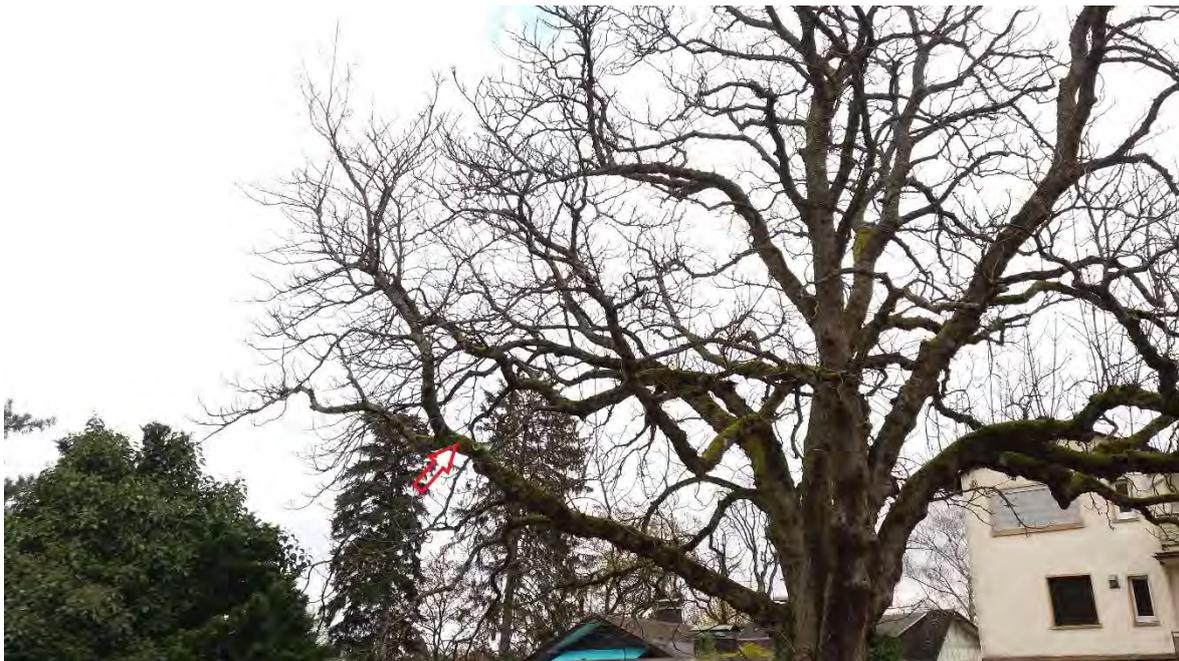
Abb. 6: Baum 1, unterer nordwestlicher Starkast (roter Pfeil).

Die beiden unteren, nordwestlich und südlich aus dem Kronenmantel herauswachsenden Starkäste sollten moderat um ca. 1,5 bis 2 m eingekürzt und an den Kronenmantel angeglichen werden (Abb. 6 und 7).

Baum	Verkehrssicherheit	baupflegerische Maßnahme (Dringlichkeitsstufe)	Kontrollintervall
1	verkehrssicher nach Maßnahme	Kroneneinkürzung (3): untere, nordwestlich und südlich seitlich aus dem Kronenmantel herauswachsende Starkäste ca. 1,5 bis 2 m einkürzen	jährlich

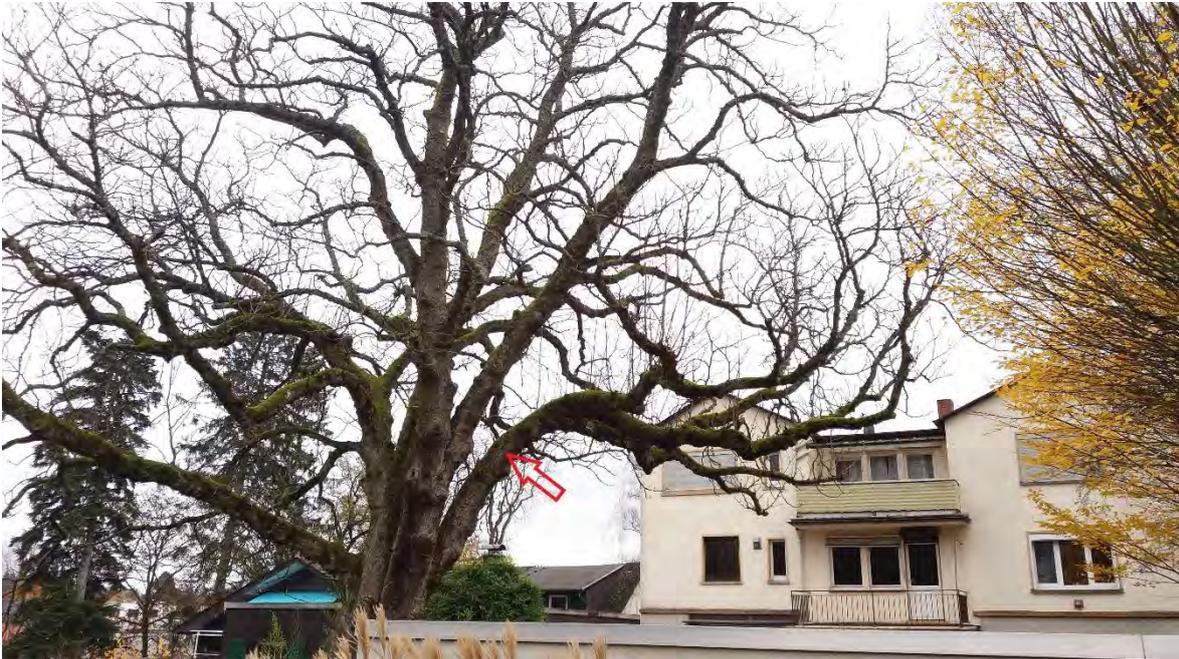
**Abb. 7: Baum 1, unterer südlicher Starkast (roter Pfeil).**

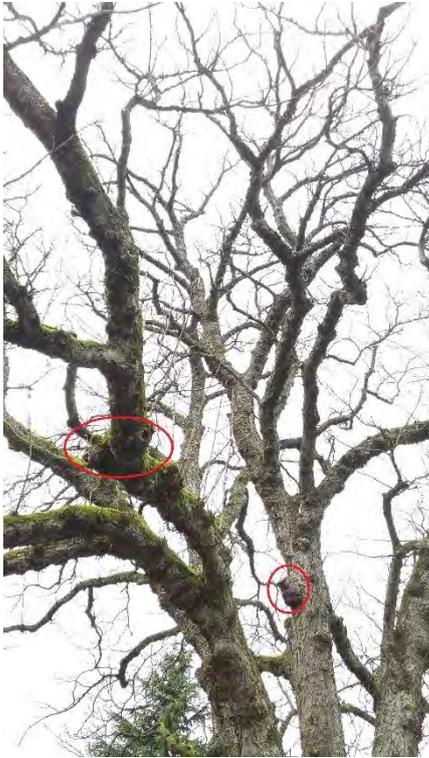
Abb. 13: Baum 1, Astungswunden Krone (rot umrandet).

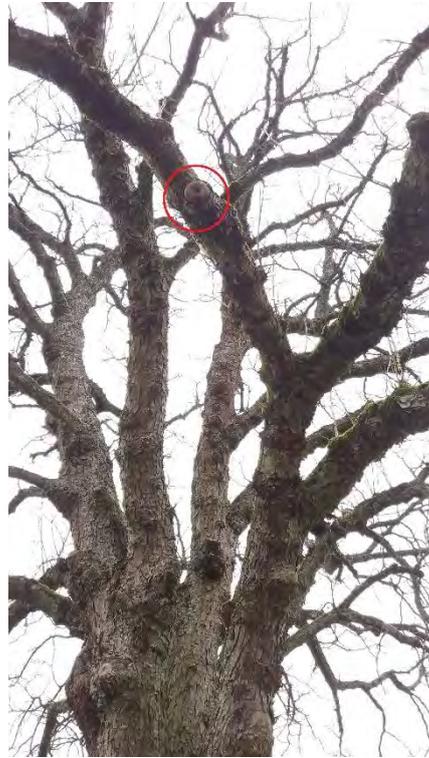
Abb. 14: Baum 1, Höhlung südliche Krone (rot umrandet).

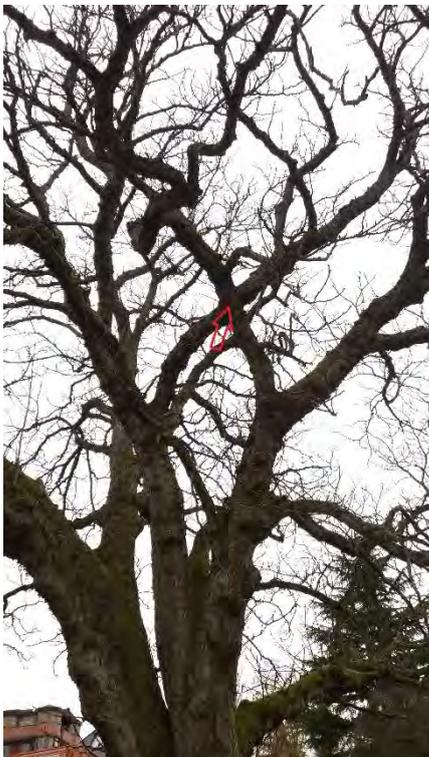
Abb. 15: Baum 1, Reibäste (roter Pfeil).

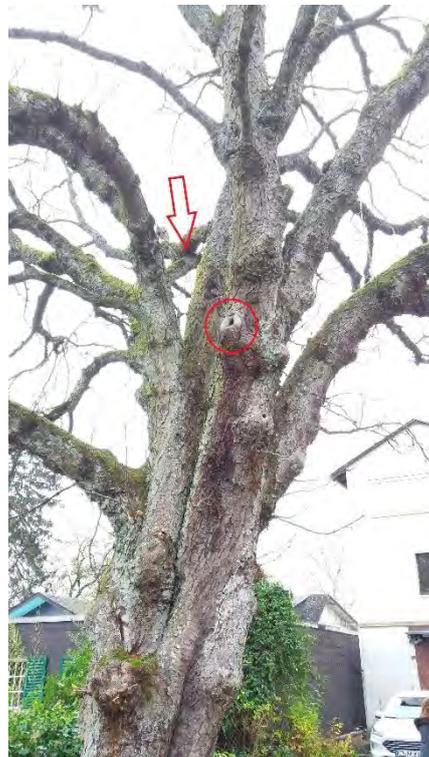
Abb. 16: Baum 1, Reibäste (roter Pfeil) und Astungswunde (rot umrandet).

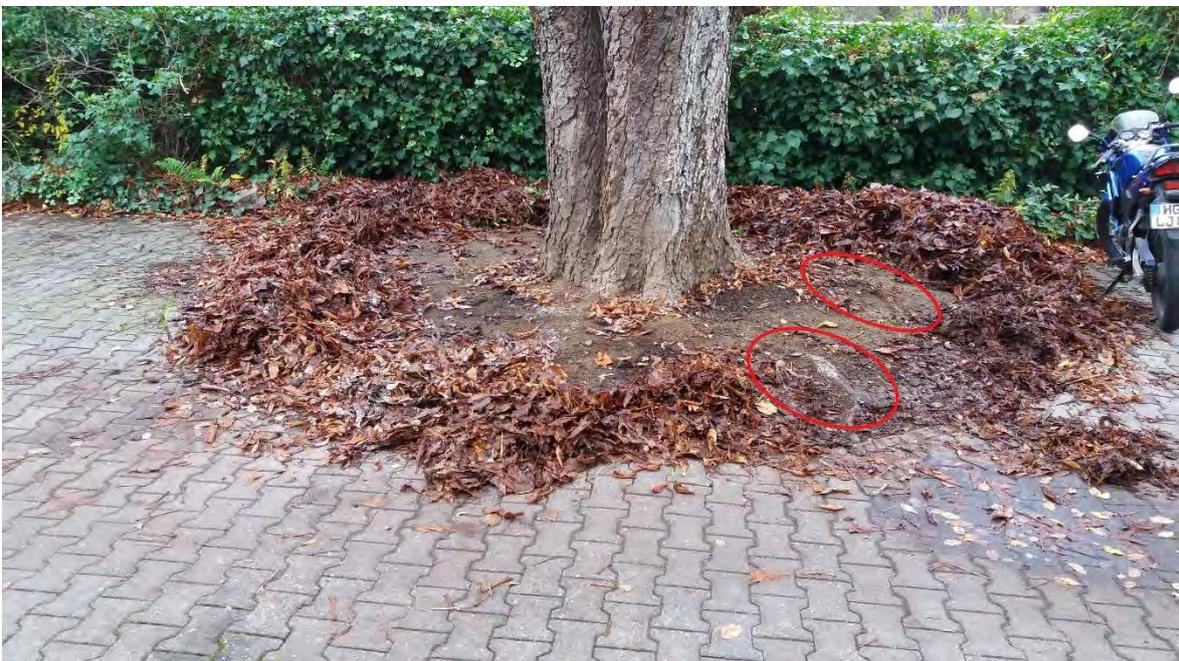
Abb. 18: Baum 1, Baumumfeld. Oberflächennahe Wurzeln mit Rindenschäden (rot umrandet).

Bei einem Rückbau des als Bestand vorhandenen Pflasterbelags im Baumumfeld ist auf eine wurzelschonende Arbeitsweise zu achten. Auftretende Grob- und Starkwurzeln sind verletzungs-

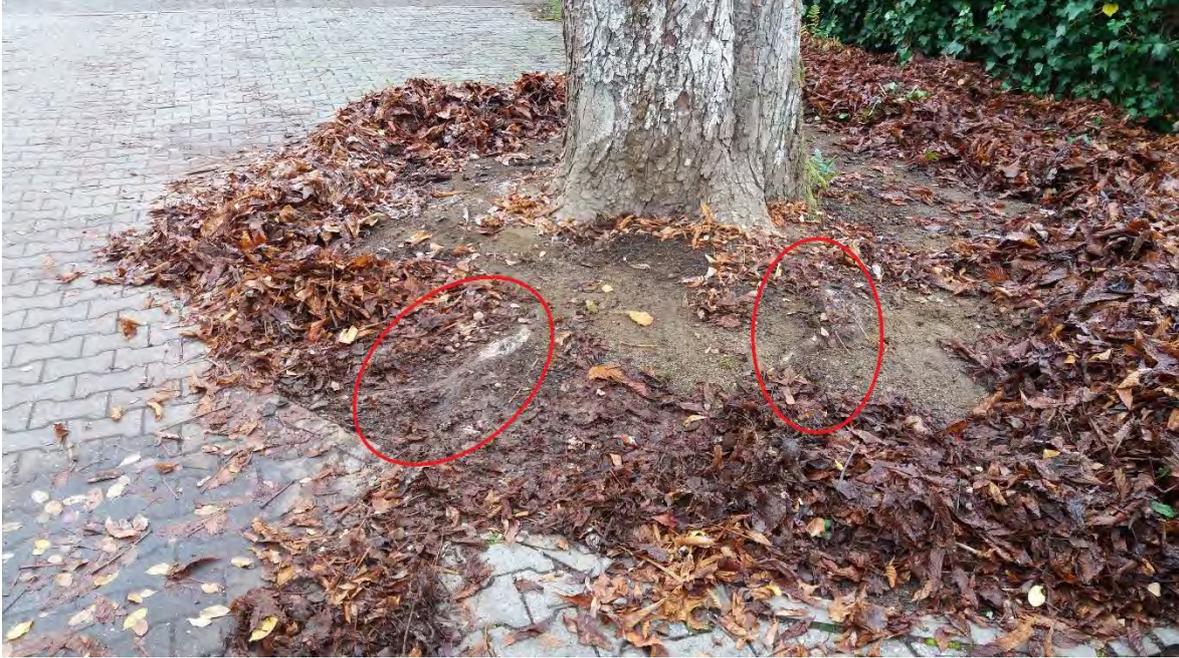
Abb. 19: Baum 1, Baumumfeld. Oberflächennahe Wurzeln mit Rindenschäden (rot umrandet).

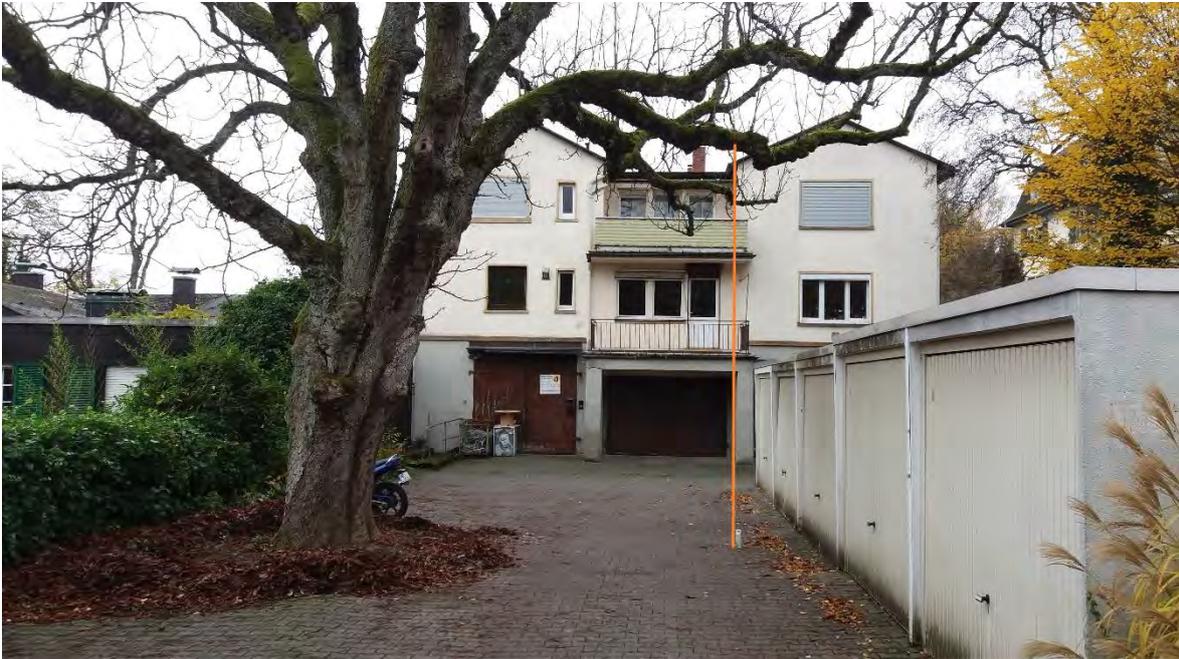
**Abb. 21: Baum 1, Baumumfeld. Lichter Raum über Bestandszufahrt ca. 4,5 bis 5 m (orange gekennzeichnet). Ansicht von Westen.**
